# Dach ratusza

### Dach ratusza miejskiego w Wałbrzychu

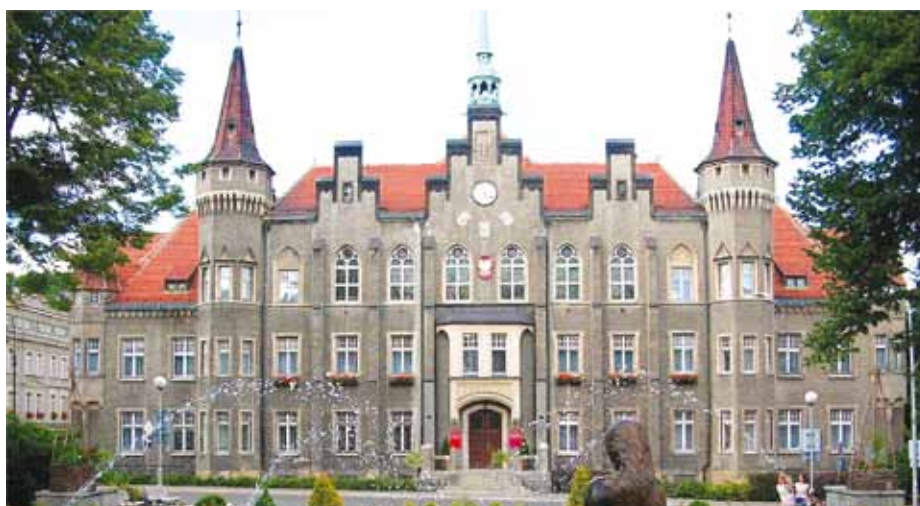
▲ Ozdoba miasta – Ratusz Miejski w Wałbrzychu z nowym dachem

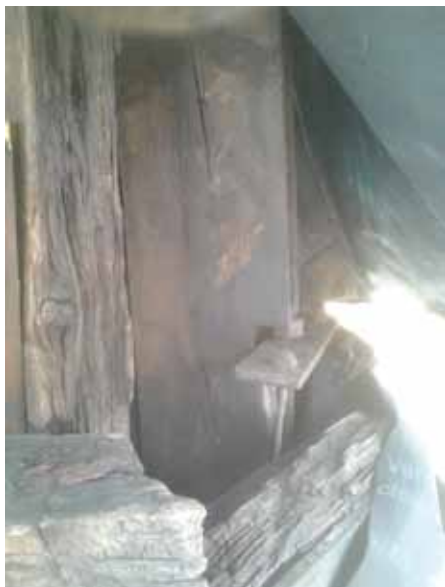
▲ Fragment konstrukcji nośnej jednej z wież

warstwie blachy i resztkom jeszcze nie zbutwiałego trzonu. Należało ją całkowicie rozebrać i odtworzyć od podstaw. Wszystkie wieże ratusza miały obicia z blachy miedzianej. Wydawać by się mogło, że to materiał długowieczny, nie wymagający wymiany po 50 latach. Ale blacha była przybijana gwoździami stalowymi, w niektórych miejscach uległa poluzowaniu, występowały lokalne ubytki oraz korozja. Okładziny usunięto więc, drewniane konstrukcje oczyszczono i zaimpregnowano, a następnie zaopatrzone w nowe obicia – również z blachy miedzianej grubości 0,57 mm, profilowanej w taki sposób, aby odtwarzała istniejące formy architektoniczne. Do konstrukcji zamocowano ją miedzianymi gwoździami pierścieniowymi, natomiast poszczególne arkusze blach są łączone na rąbki podwójne leżące zaciskane. Szpice i kule miedziane także poddano renowacji i czyszczeniu.

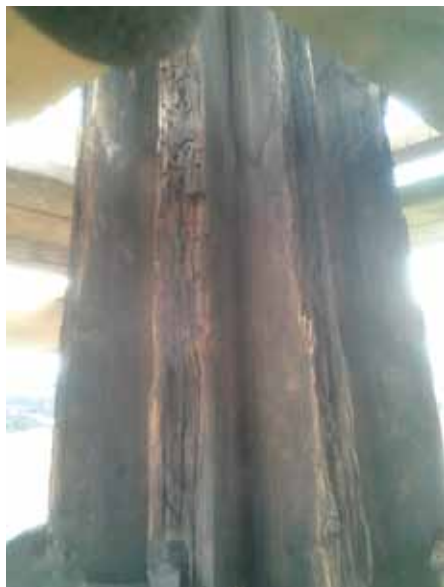
▲ W potowie spróchniały trzon wieży głównej

Po zdjęciu pokrycia dachowego z wieży głównej obiektu stwierdzono całkowitą degradację konstrukcji. Wieża zachowywała stabilność tylko dzięki zewnętrznej

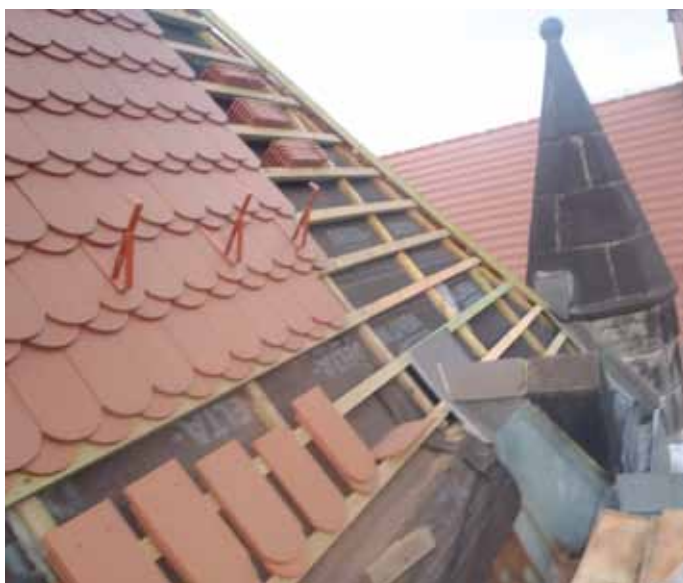
▲ Układanie nowego pokrycia na potaci

Pokrycie dachu wykonano z dachówki karpiówki angobowanej Bogen, którą ułożono w koronkę. Przy kryciu dekarze wykorzystali pełen system pokrycia Bo-

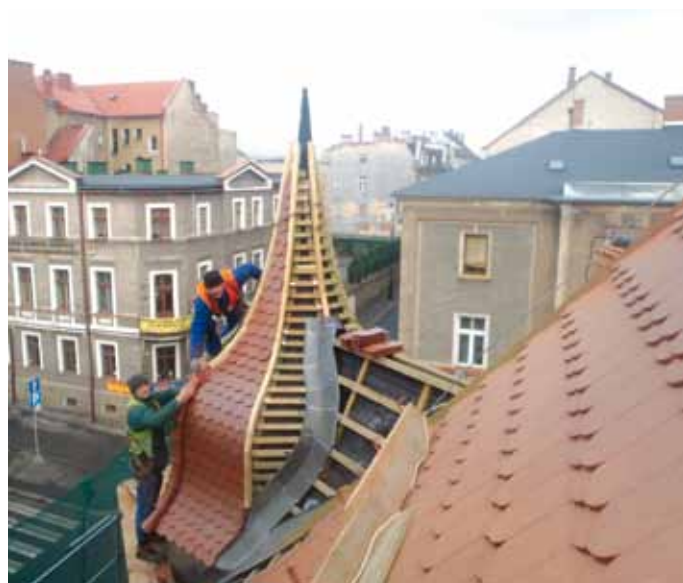
▲ Prace na narożnej wieży

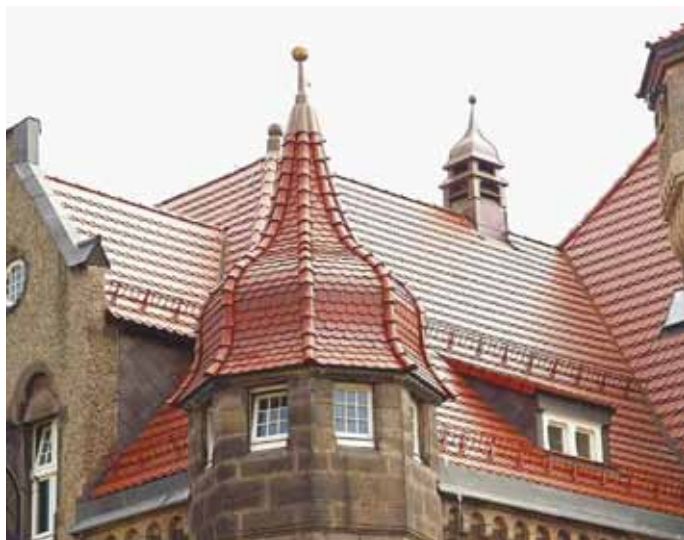
▲ Do krycia cebulastych wież użyto dachówek wieżowych, wyprodukowanych na specjalne zamówienie

gen, czyli dachówki podstawowe, wieżowe (wyprodukowane na zamówienie) i dodatkowe akcesoria. I tak np. w miejscach przejść przewodów i iglic antenowych zastosowano systemowe dachówki ceramicznych antenowych z nasadką. Nad okienkami połaciowymi zastosowano dachówki wentylacyjne wypukłe w ilości 2 szt. na okienko. Na kalenicach znalazły się ceramiczne gąsioro nr 3 (gotyckie), podstawowe oraz końcowe i początkowe. Kalenice wieżyczek zamknięto poprzez zamontowanie gąsiorów ceramicznych nr 5 (wieżowych). Na połączeniu naroży kalenic leżą trójniki ceramiczne.
